## BVS: Richtige Installation von Edelstahlrohren

**Tipps und Informationen aus dem BVS-Bundesfachbereich Technische Gebäudeausrüstung (TGA) geben die öffentlich bestellten und vereidigten Sachverständigen zum Thema Entgraten von metallischen Rohrwerkstoffen. Die Experten machen zudem auf die häufigsten Fehler beim Ablängen von Rohren und deren mögliche Folgen aufmerksam.**

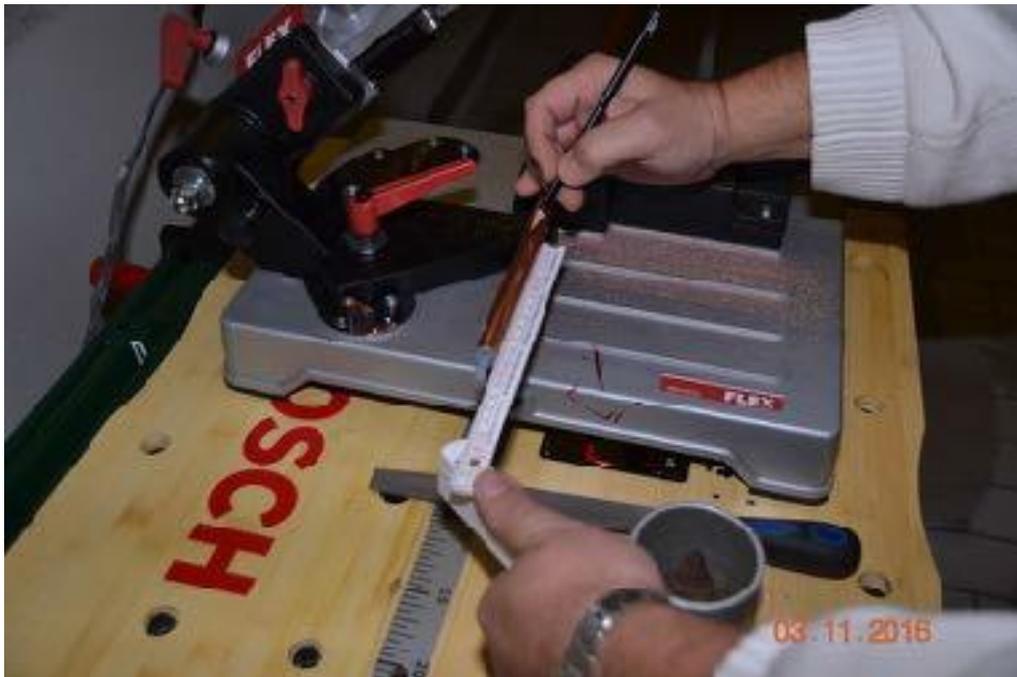
Bild 2: Anzeichnen des Sägeschnittes

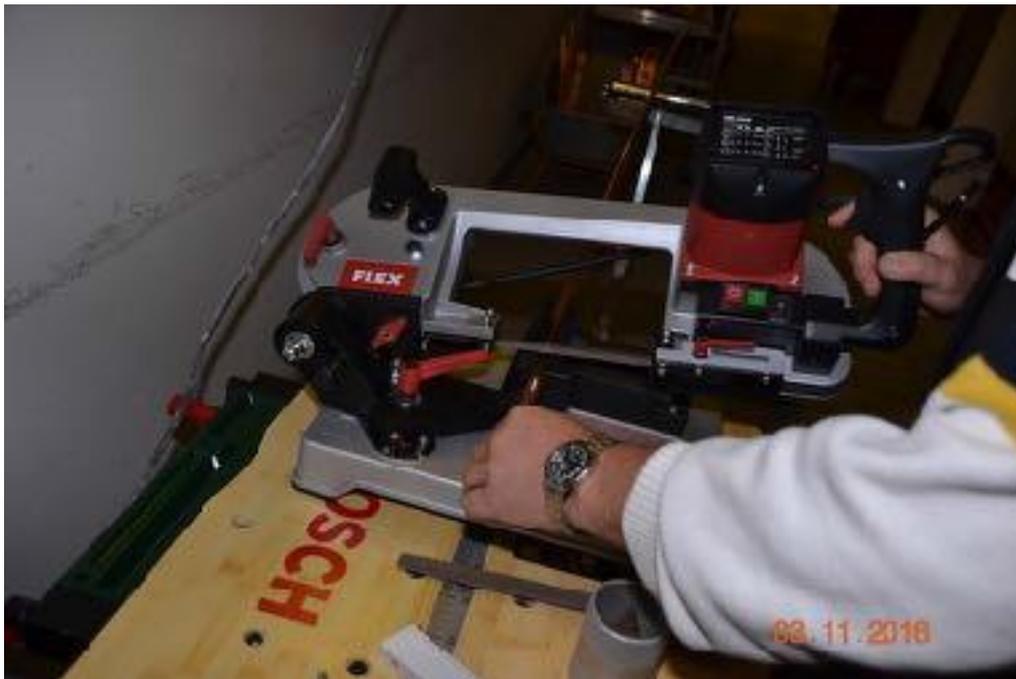
Bild 3: Fachgerechtes Ablängen der Rohrleitung: hier mit einer Bandsäge

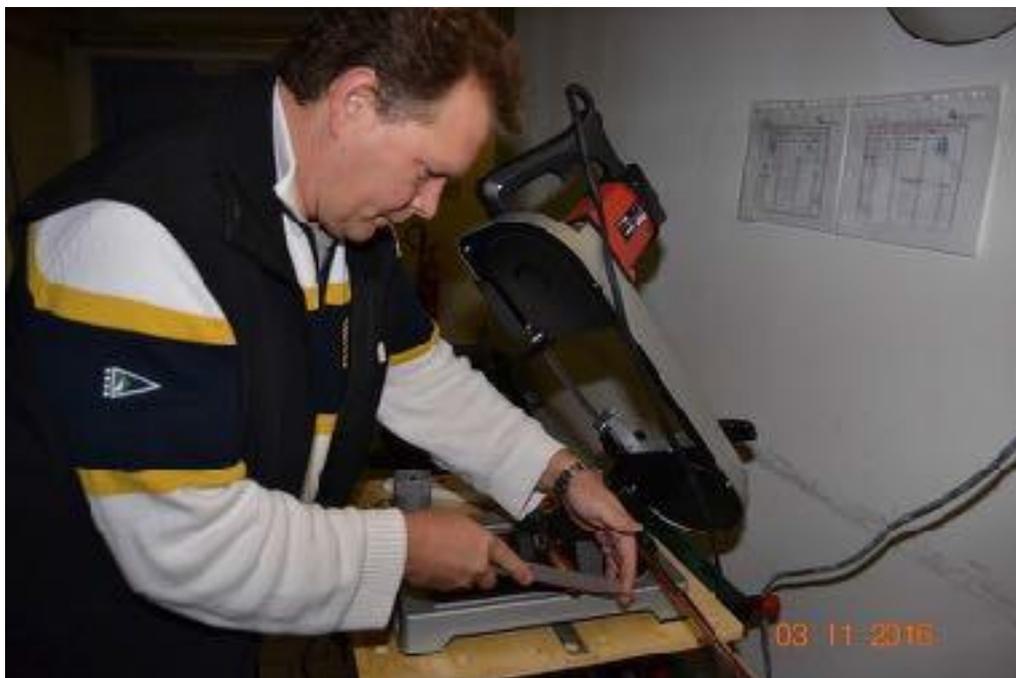
Bild 4: Entgraten der Rohrleitung: hier mit einer Feile

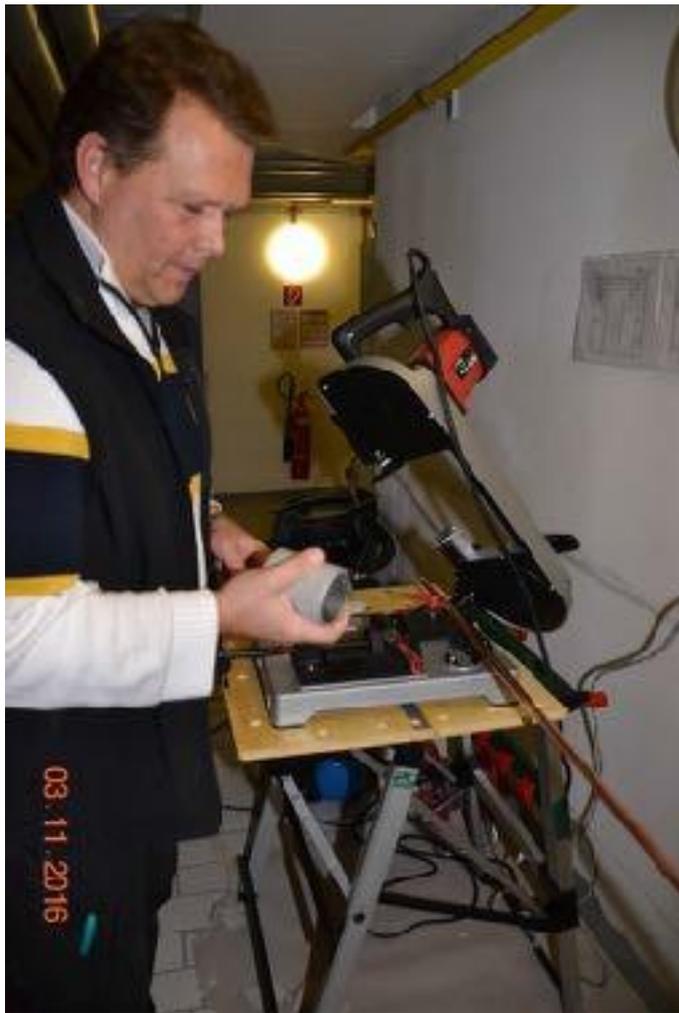
Bild 5: Entgraten der Rohrleitung: hier mit einem Universalentgrater

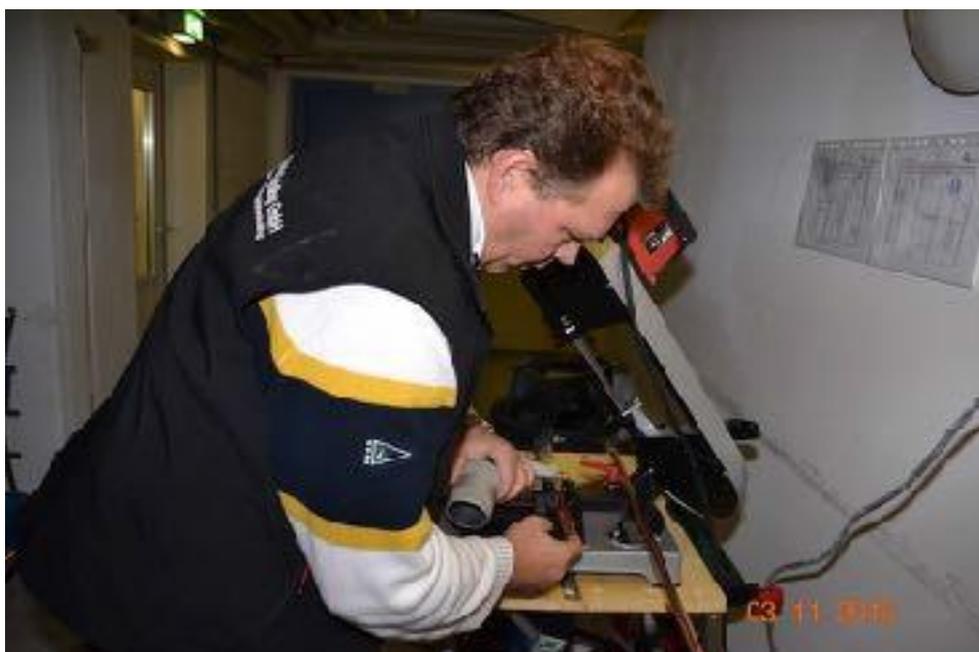
Bild 6: Überprüfung der fachgerechten Entgratung durch Inaugenscheinnahme und tasten

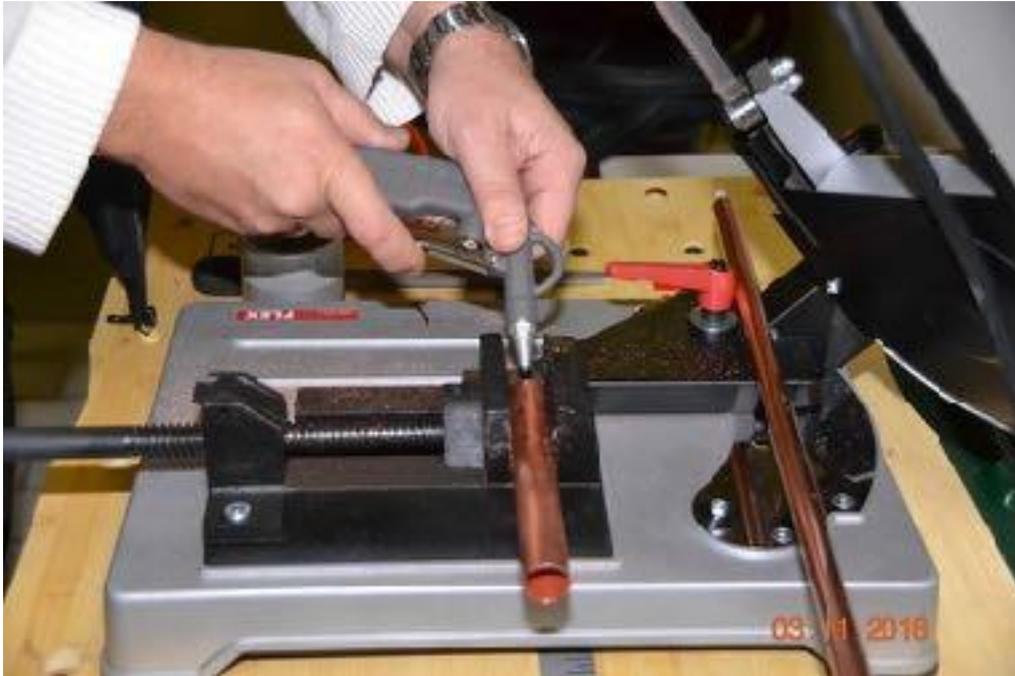
Bild 7: Entfernung der Spanrückstände: hier mittels Druckluft

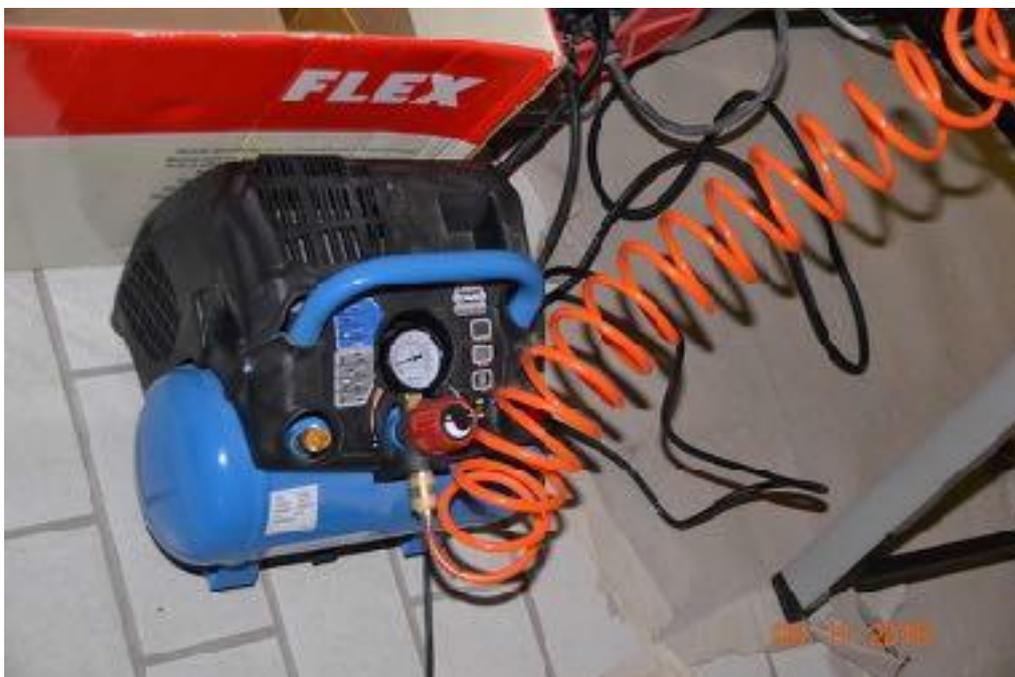
Bild 8: Bei Trinkwasserinstallationen ist eine Dichtheitsprüfung mit Luft nur mit ölfreier Luft oder Inertgas nach DIN EN 806-4 zulässig, ergänzt wird diese Norm durch die VDI/DVGW 6023 und dem ZVSHK Merkblatt "Dichtheitsprüfungen von Trinkwasser-Installationen mit Druckluft, Inertgas oder Wasser"

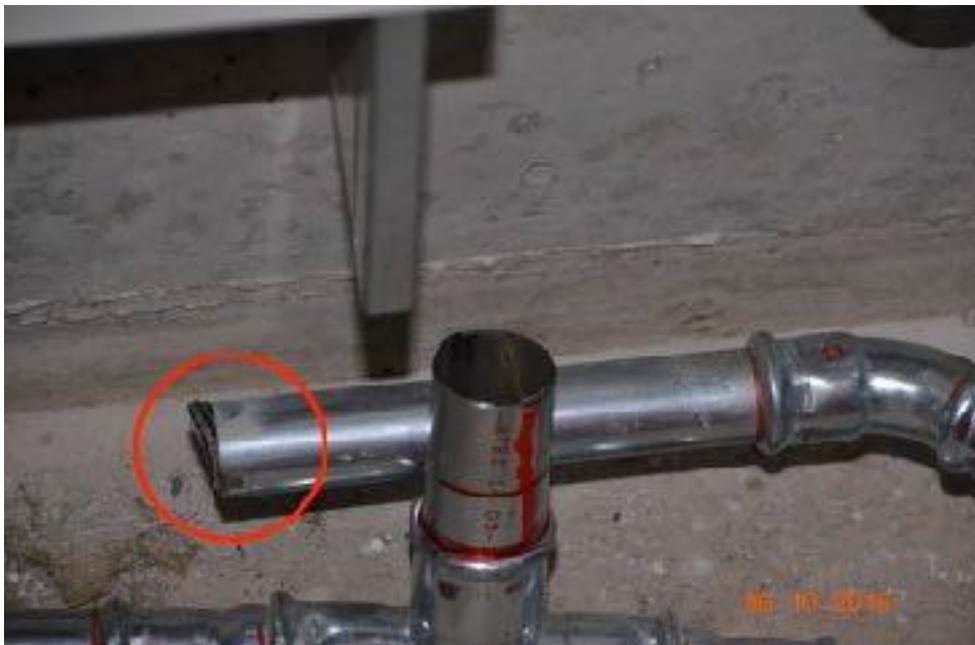
Bild 9: Schräge Schnittkante: hier C-Stahl

Häufig entstehen bei dem nicht fachgerechten Ablängen schräge Schnittkanten (z. B. Bügelsäge, Flex), ein starker Einzug des Rohres zur Innenseite sowie eine Verformung des Rohrendes (Rohrabschneider).

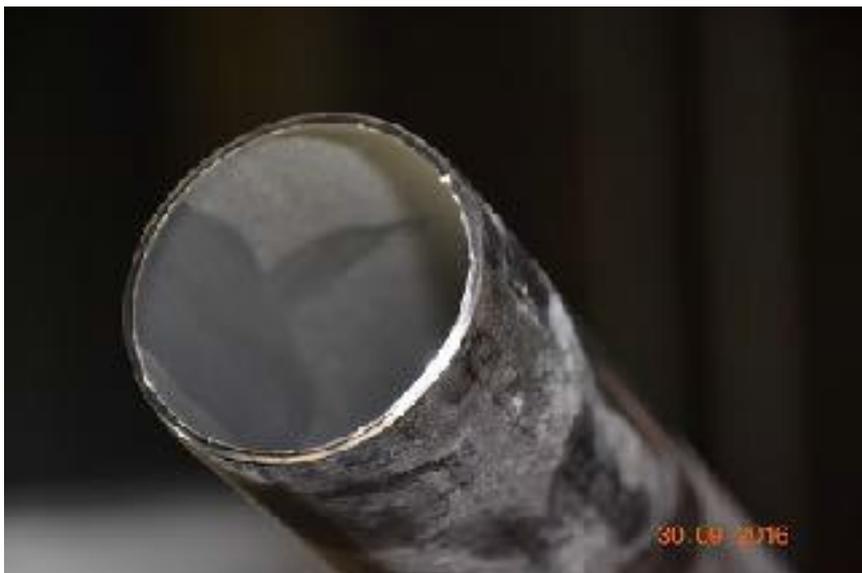
Bild 11: Edelstahlrohr; **nicht** fachgerecht ausgeführte Entgratung

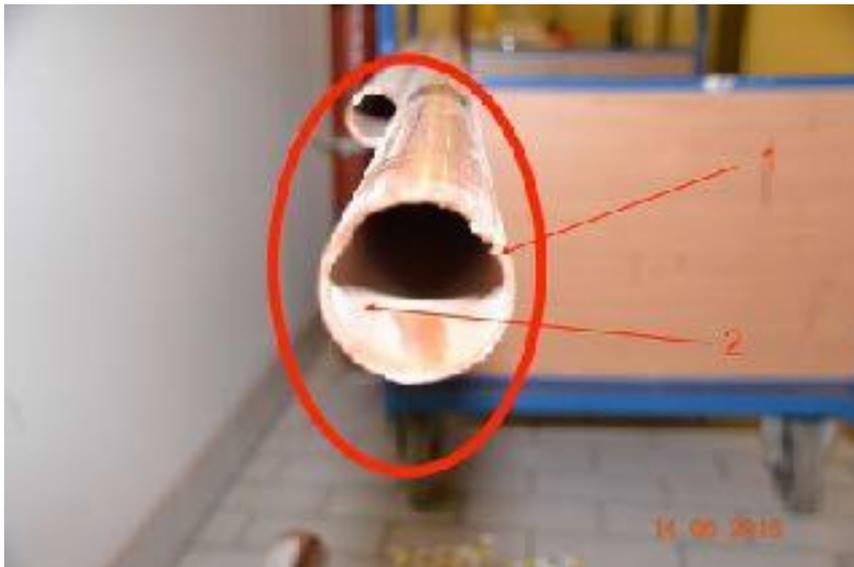
Bild 12: Kupferrohr; Trinkwasserhygiene:  
1– nicht fachgerecht ausgeführte Entgratung  
2– Kupferrohr nicht mehr für den Einsatz in einer Trinkwasserinstallation geeignet

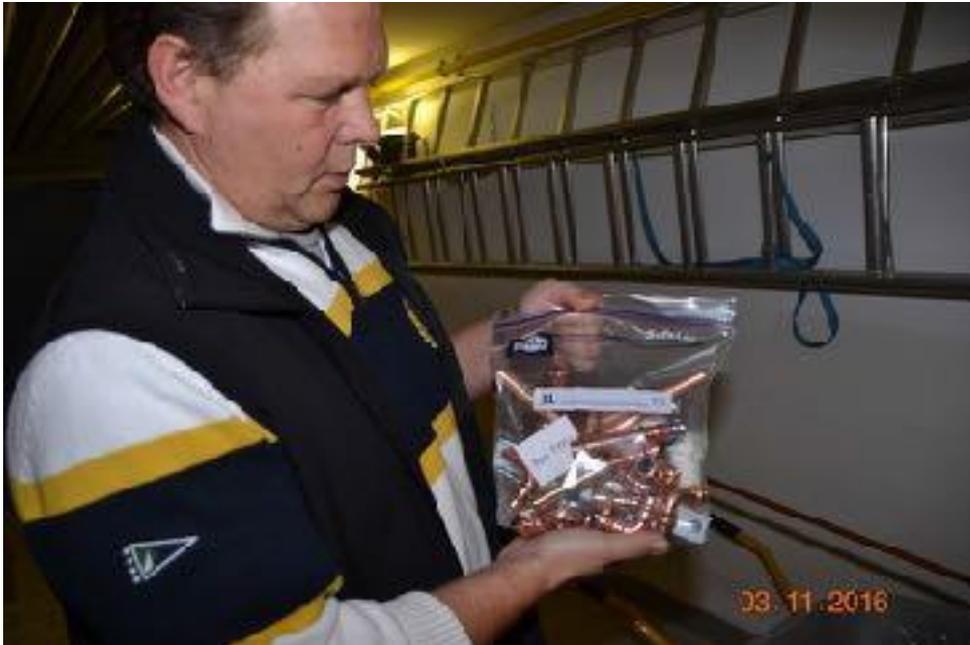
Bild 13: Trinkwasserhygiene: Richtig

Leitungen, Passstücke sowie Form- und Verbindungsstücke zur Zwischenlagerung oder für den Transport zur Baustelle entweder mit Stopfen versehen oder in verschließbaren Beuteln verpacken.

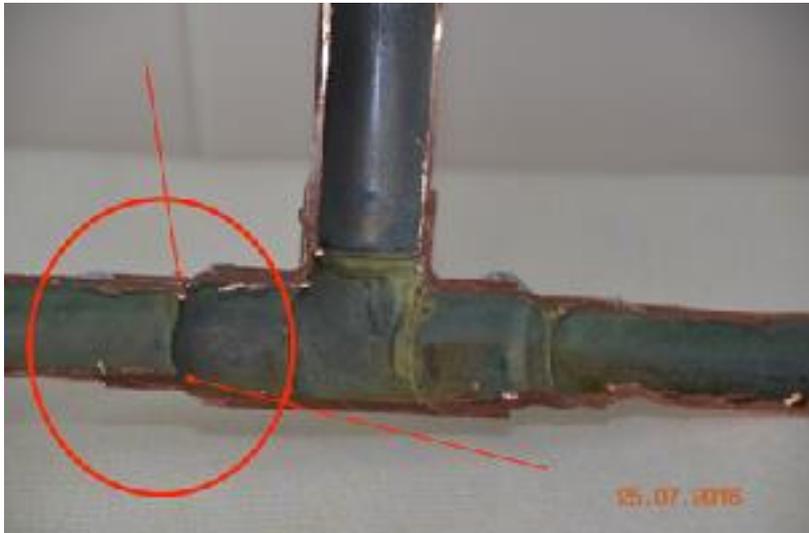
Bild 14: Einzug (Verformung) durch Verwendung eines Rohrabschneiders: hier Kupferrohr

„Einzüge und unzureichende Entgratungen können Verwirbelungen im Rohrinernen entstehen lassen, zu Druckverlusten führen und Fließgeräusche erzeugen“, betont der TGA-Bundesfachbereichsleiter.

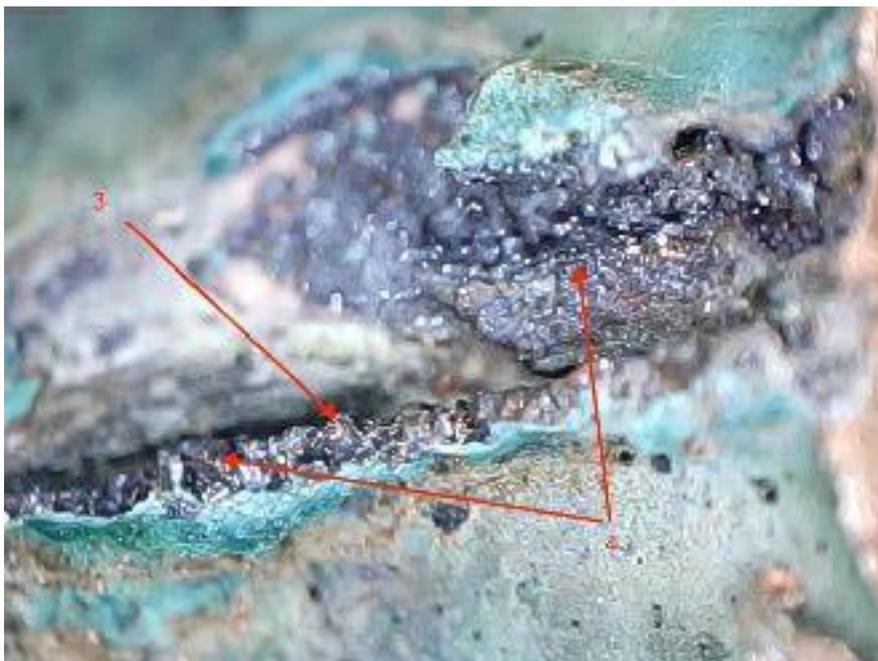
Bild 16: 200-fache Vergrößerung Kupfer  
3 – Entgratung nicht fachgerecht  
4- Korrosionsschäden im Bereich der Schnittkante

Ablagerungen können in diesem Bereich Korrosionsschäden hervorrufen, da die Bildung einer Passivschicht beeinträchtigt wird.
